# Výzkum a vývoj přehříváku s vysokými parametry páry pro kotle v ZEVO

## Souhrn

V příspěvku jsou uvedeny informace o ukončení grantového projektu a o výsledcích provozního ověření zkušební smyčky přehříváku, provedené z dvouvrstvé trubky s vnější keramickou vrstvou, v provozních podmínkách SAKO Brno. Komentují se získané výsledky vývoje ochranné keramické vrstvy, intenzity chloridové koroze i měření tepelného toku přes dvouvrstvou trubku přehříváku.

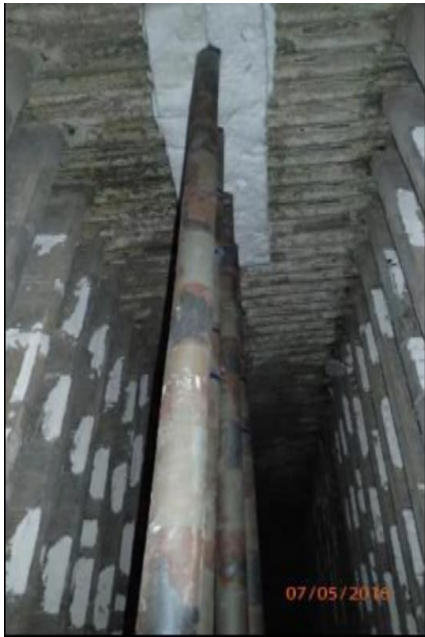
**Obr. 3 Průchod smyčky přes strop**

Průchod smyčky přes strop nebyl předmětem výzkumu, bylo to provizorní řešení, které umožnilo instalaci smyčky bez zásahu do tlakového systému kotle, a jak je vidět na obr. 3, tak vnější keramická ochrana trubek byla ke stropu kotle utěsněna těsnicí hmotou. Záměrem výzkumu bylo omezit chloridovou korozi použitých ocelových trubek – tedy zabránit tvorbě struskových (popílkových) nánosů na ocelové trubce – od keramické ochrany se nepožadovala plynotěsnost. Zkušební smyčka (obr. 4) je provedena ve tvaru U a vnější keramická vrstva je sestavená ze speciálně konstruovaných nátrubků, spodní ohyb je krytý žárobetonem – rovněž není předmětem výzkumu, je to provizorní provedení. Na zkušební smyčce bylo pro výzkum VPE instalováno původně 6 měřících míst, v každém místě pro měření teploty vnější stěny vnitřní ocelové trubky a teploty chladicího vzduchu uvnitř vnitřní trubky. Pro závěrečný výzkum, jehož řešení zajišťuje SAKO Brno, zůstalo jen měření na výstupu ze smyčky označené číslem šest.

Jednotlivé trubkové díly keramické ochrany prokázaly v provozních podmínkách tvarovou stabilitu a potvrdilo se, že zvolený materiál je v daných podmínkách imunní vůči jakémukoliv poškození – včetně namáhání při impulzním čištění kotle. Na obr. 3 je vidět vnější povrch keramické ochrany po namontování do kotle, tedy před expozicí ve spalínách za provozu kotle. Povrch je celistvý, styk mezi jednotlivými díly není vlastně vidět.

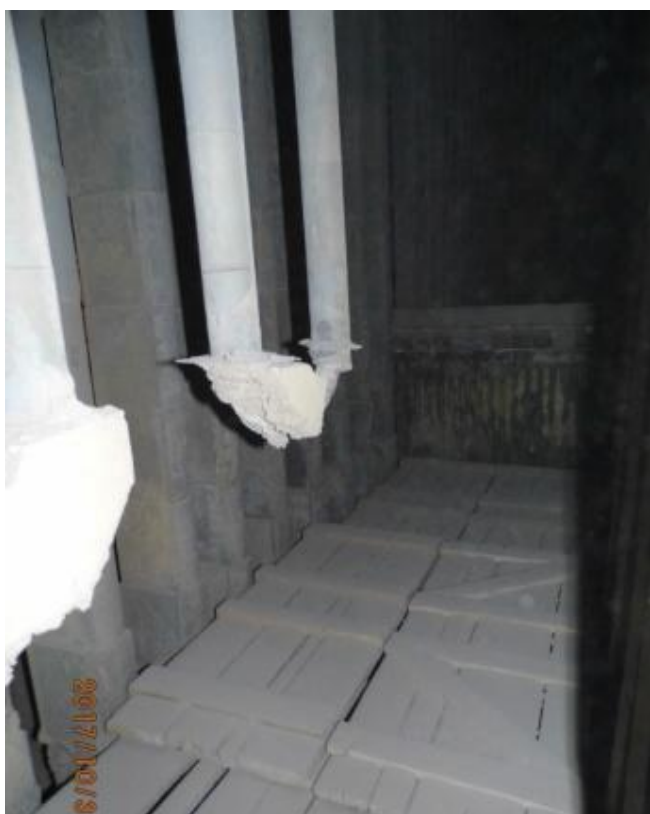
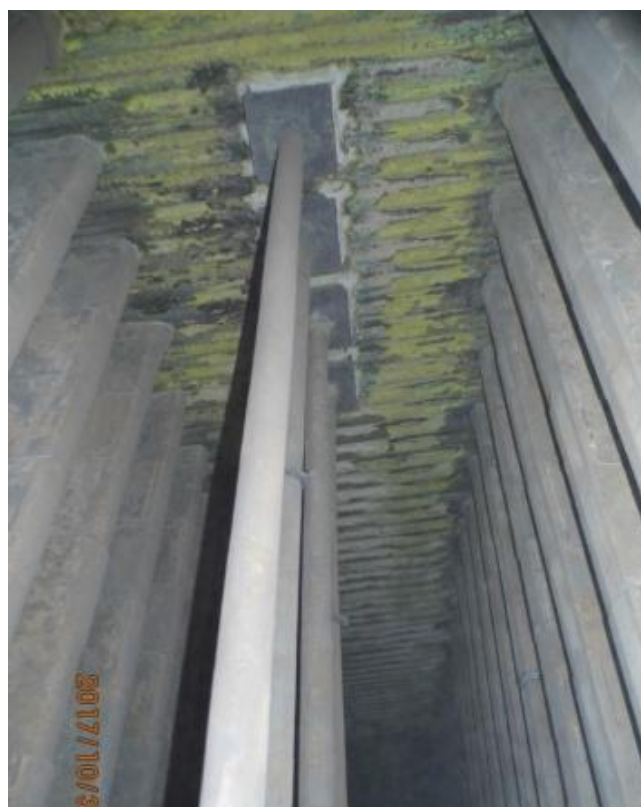
**Obr. 5 Zkušební smyčka po ukončení výzkumu**

Stav keramické ochrany po odstavení kotle a po očištění (výzkum byl ukončen 29. 9. 2017, celková doba expozice keramické ochrany ve spalínách kotle je cca 330 dnů) je zdokumentovaný na obr. 5. V pravé části obrázku je vidět nepoškozená svislá část trubky a její průchod přes strop kotle – je zřejmé, že jednotlivé díly vnější ochrany a styky mezi jednotlivými díly nejsou porušeny. Zcela jinak vypadá na levém obrázku uvedený ohyb smyčky, který je chráněn žárobetonem, a který je úplně zničený (nebyl předmětem výzkumu).

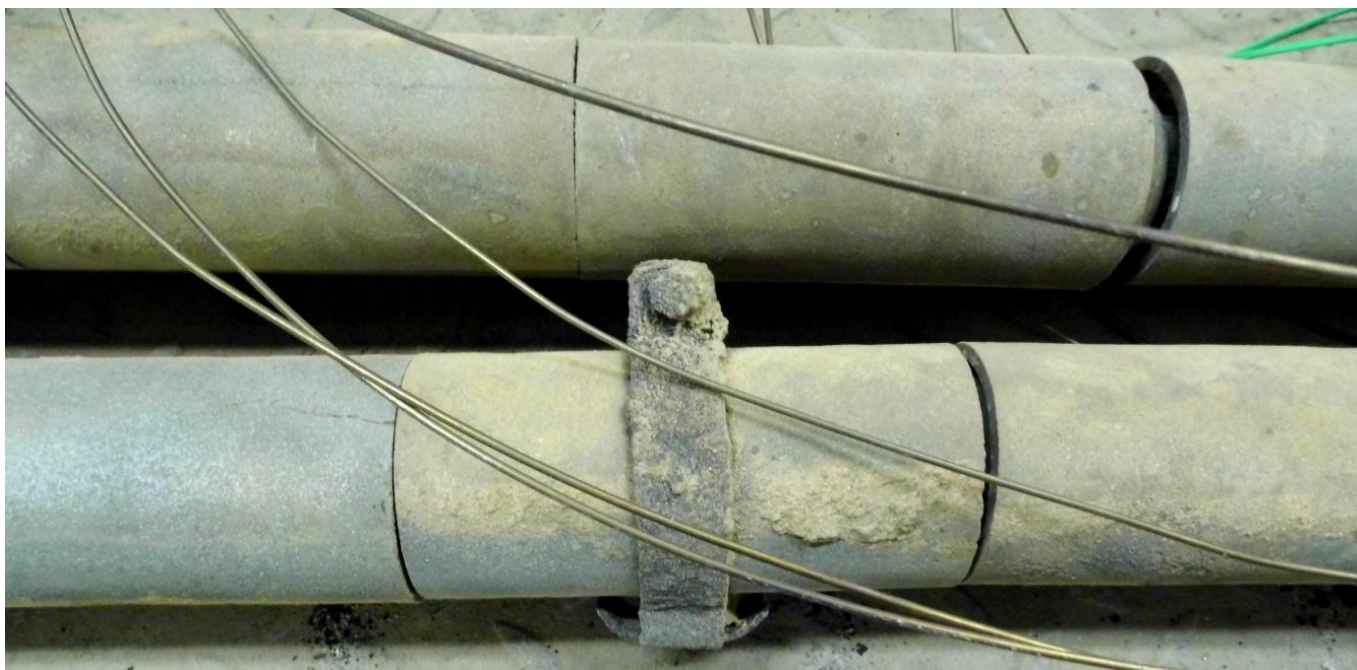
**Obr. 6 Detail trubek**

Dobrý stav vnějšího povrchu keramické ochrany je zřejmý i z detailu trubek na obr. 6. Ani styčné plochy mezi jednotlivými díly nejsou nijak poškozené.

Nedošlo, v průběhu celého experimentu k prasknutí nebo zničení jednotlivých dílů ochranných nátrubků a ani k žádnému koroznímu nebo mechanickému (abraze) opotřebení jejich povrchu, nebyly zjištěny ani žádné významné změny fyzikálně mechanických vlastností.

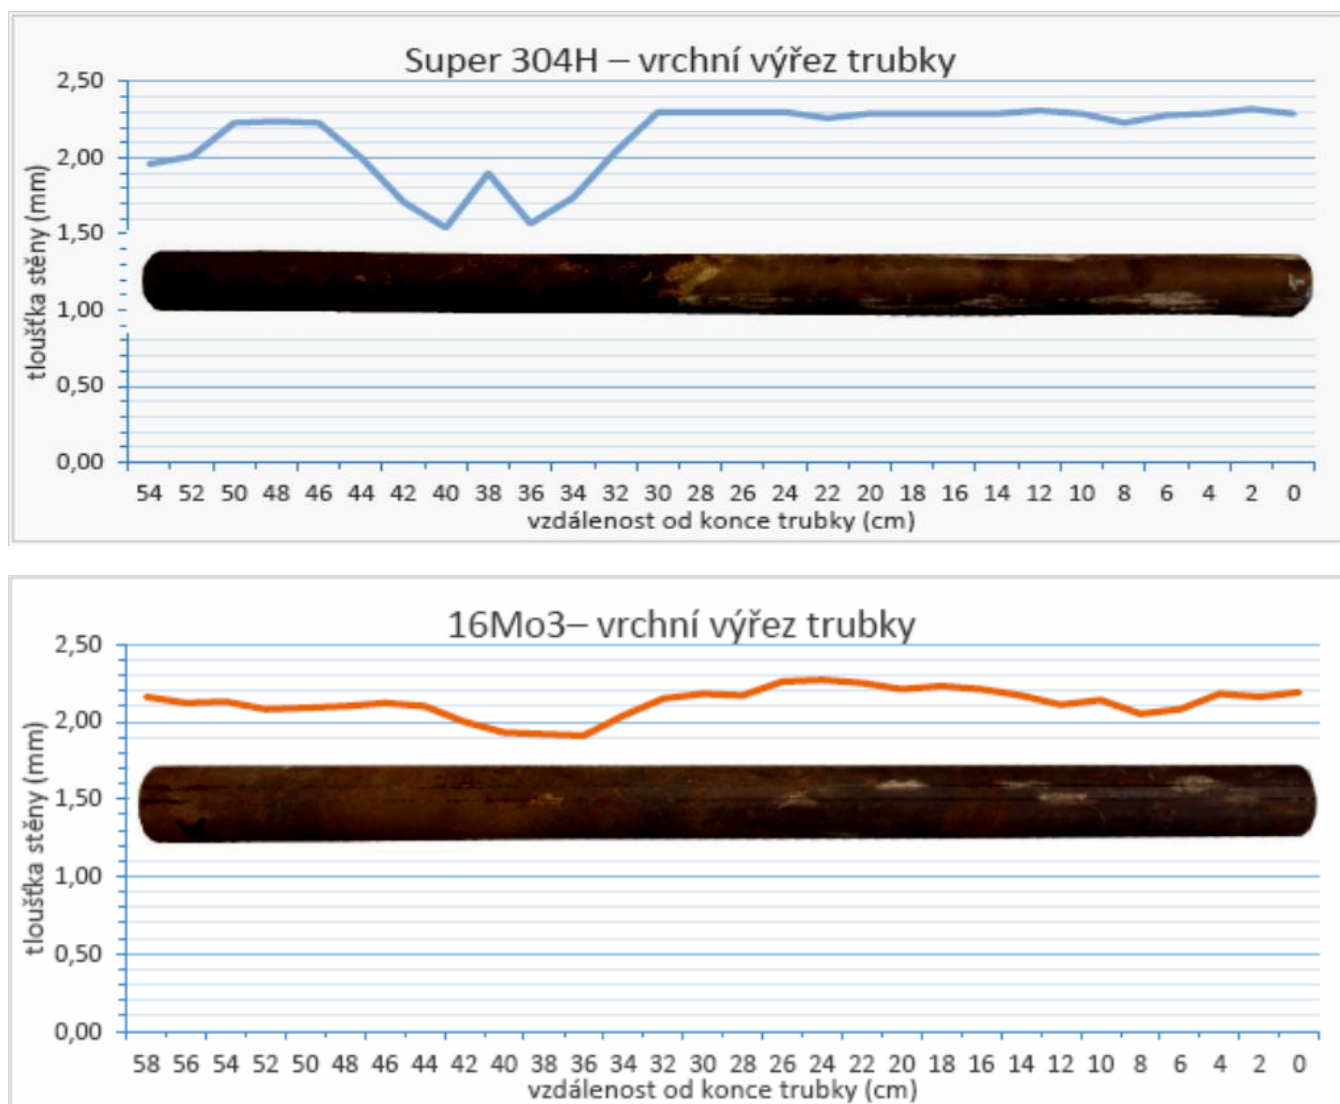
**Obr. 9 Úbytky tloušťky stěny u horního vzorku**

Při hodnocení intenzity chloridové koroze je třeba hned v úvodu uvést, že doba expozice ve spalínách kotle není dostatečná pro seriózní predikci životnosti u přehříváku páry takové konstrukce, a navíc nebyla po celou dobu expozice zajištěna u zkušební smyčky ani požadovaná teplota stěny cca 500°C. Nicméně dosažené výsledky opravňují k názoru, že v důsledku vytvořené ochranné keramické vrstvy, zabráňující vzniku struskových nebo popílkových nánosů, nedochází na ocelové trubce k výraznému úbytku tloušťky stěny. Pro měření korozních úbytků byly odřezány z každé zkušební smyčky dva vzorky o délce asi 500mm, horní vzorek z části pod stropem kotle a spodní vzorek z části nad spodním žárobetonovým ohybem. Na obr. 9 jsou uvedeny zbytkové tloušťky stěny po délce horního vzorku u obou sledovaných ocelí, původní tloušťka stěny trubky je 2,3mm, vzorky byly obroušeny a měřeny ultrazvukem.

U obou vzorků jsou vidět lokální nerovnoměrnosti přibližně v úseku 30cm až 40cm – což je místo, kde trubka prochází těsněním pod stropem. Jak již bylo uvedeno, těsnění je provizorní a zřejmě bylo během provozu poškozeno, takže v tomto místě byl vzorek vystaven intenzivnější chlorové (nikoliv chloridové) korozi ze strany spalin.

Podle očekávání materiál 16Mo3 vykazuje větší úbytky stěny než materiál SUPER 304H.

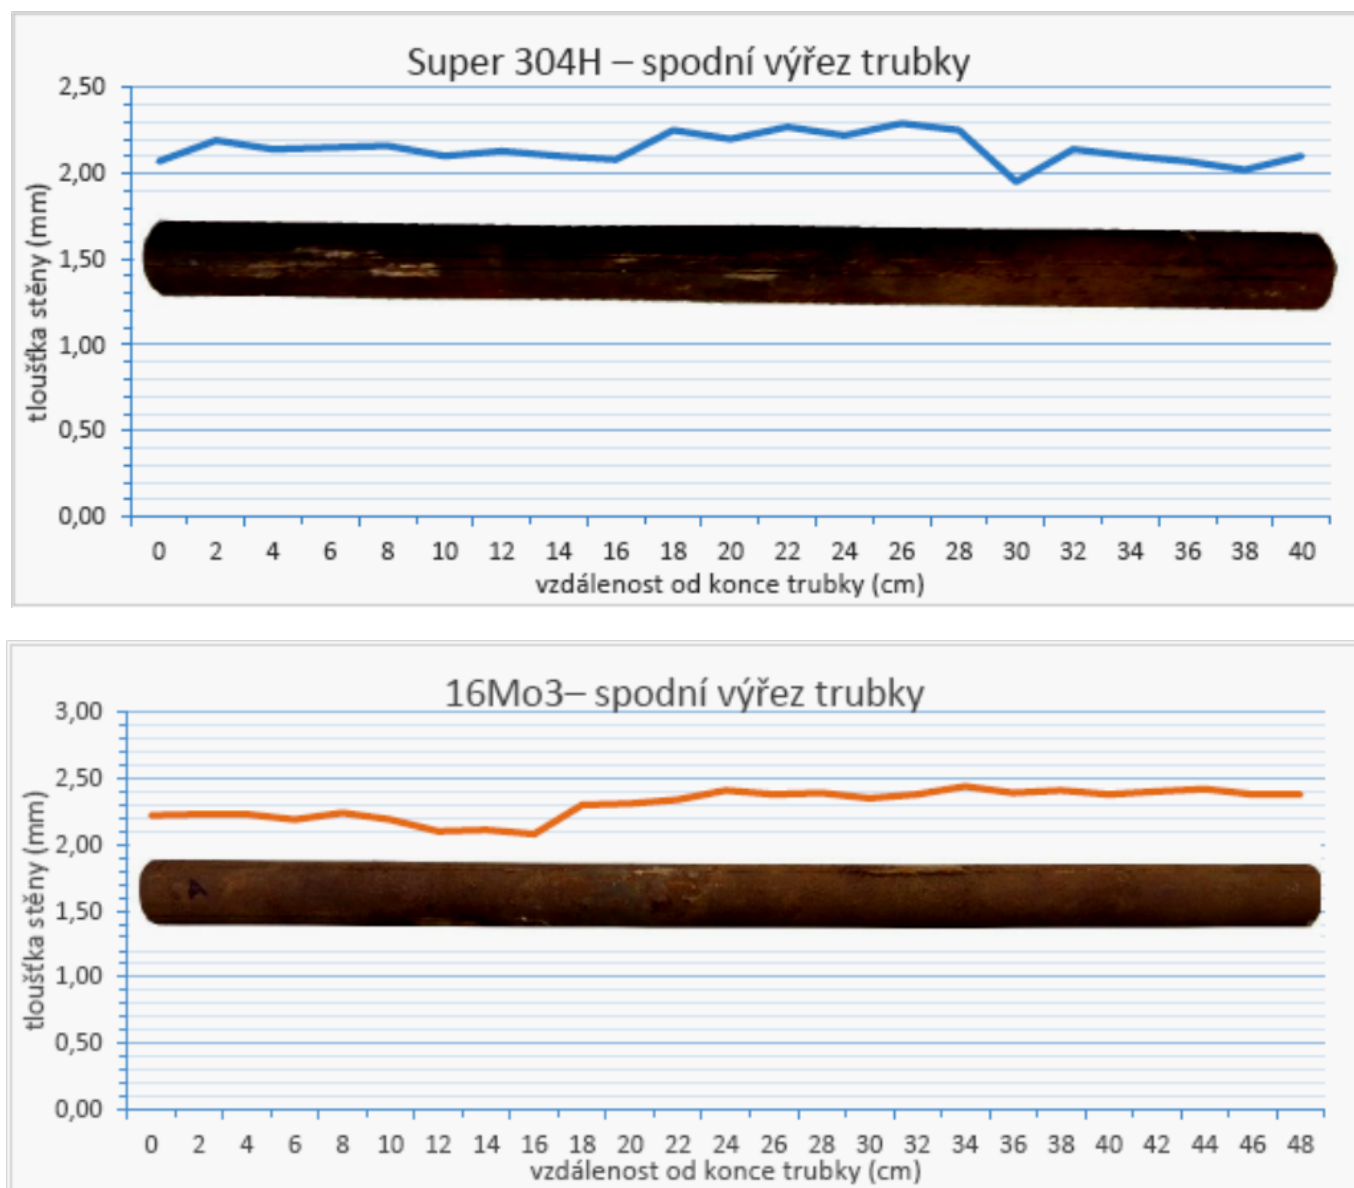
**Obr. 10 Úbytky tloušťky stěny u spodního vzorku**

Zbytkové tloušťky stěny po délce spodního vzorku jsou uvedeny na obr. 10. I v tomto případě jsou patrné lokální nerovnoměrnosti přibližně v oblasti kolem 30cm (18cm), což je v místě napojení rovné části trubky na žárobetonovou ochranu spodního ohybu zkušební smyčky.

Tato žárobetonová ochrana však je rovněž provizorní a v průběhu provozu byla zničena obr. 3.4, takže v tomto místě byl vzorek trubky rovněž vystaven chlorové korozi ze strany spalin.
