Využití stavebně demoličního odpadu po tornádu na jižní Moravě v roce 2021 jako náhrada přírodního kameniva v betonu

Pavel Tesárek, Zdeněk Prošek, Rudolf Urban

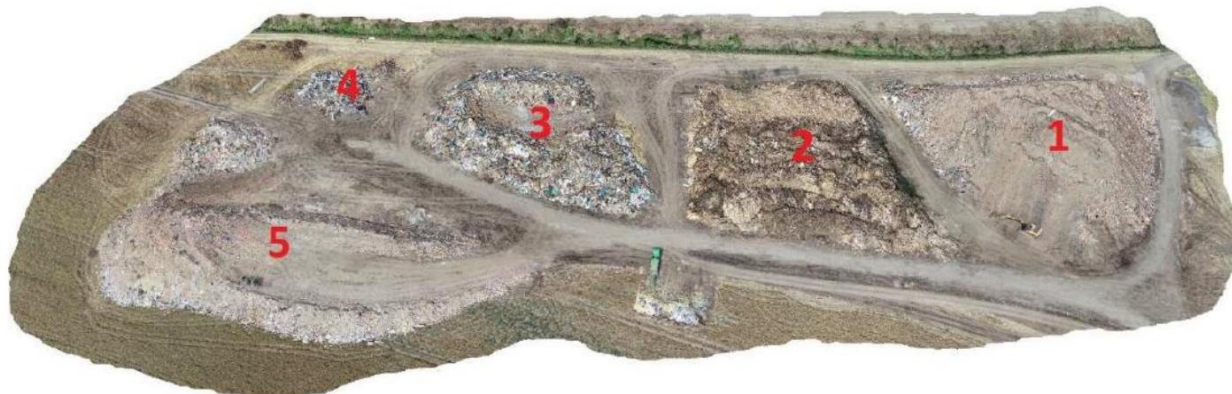
Obr. 1: Model deponie mezi obcemi Hrušky a Moravská Nová Ves složený z 828 snímků z dronu.

procent. Pro konstrukci modelu bylo využito křížové snímkování z vrchu, které bylo doplněno u vysokých deponií i ze stran. Usazení modelu do závazného polohového systému JTSK a výškového systému Bpv bylo provedeno využitím vlíčovacích bodů v okolí deponií, které byly stabilizovány sololitovou deskou s černo-bílým křížem nebo vyznačením sprejem přímo na trosky v deponii. Konstrukce modelu pro vzorovou deponii Hrušky - Moravská Nová Ves lze vidět na Obr. 1 [1].

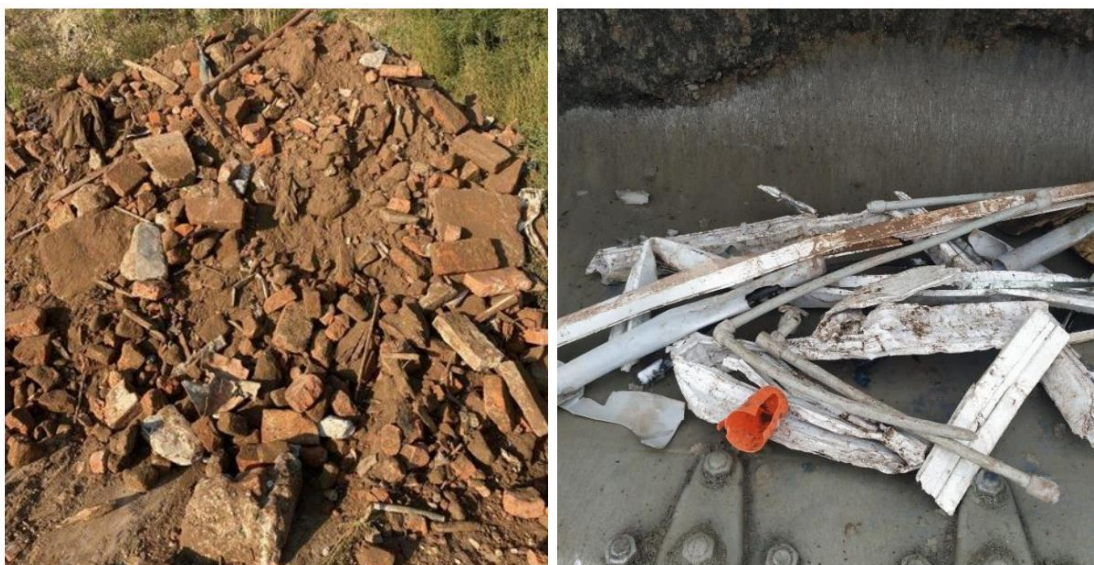
Obr. 2: Suť ze živelné katastrofy – vlevo, příměsí v sutí – vpravo.

Dále bylo domluveno, že suť z živelné katastrofy rozšíří bude recyklována a bude proveden výzkum na její aplikaci do betonu. Firma Moravostav Brno v rámci projektu provedla recyklaci sutě ze živelné katastrofy. Jednalo se o vzorek cca 10 tun materiálu z haldy Hrušky - Moravská Nová Ves, který obsahoval množství příměsí – velké kusy dřeva, plastové rámy oken, vodovodní a jiné potrubí, plastové folie atd. (viz Obr. 2). Před recyklací bylo nutné větší kusy příměsí odstranit (strojově – nakladačem rozhrnutí a ručně vybrání kusů nežádoucích příměsí), viz Obr. 2. Poté byl vzorek předrcen na čelistovém drtiči a roztříděn na tři frakce 0/8 mm, 8/32 mm, 32/63 mm. Frakce 32/63 mm byla v podstatě nepoužitelná, vzhledem k velkému množství nežádoucích příměsí (úlomky dřeva, plastů, skla..), viz Obr. 2 a 3. V konečném součtu byla suť ze živelné katastrofy tvořena z:

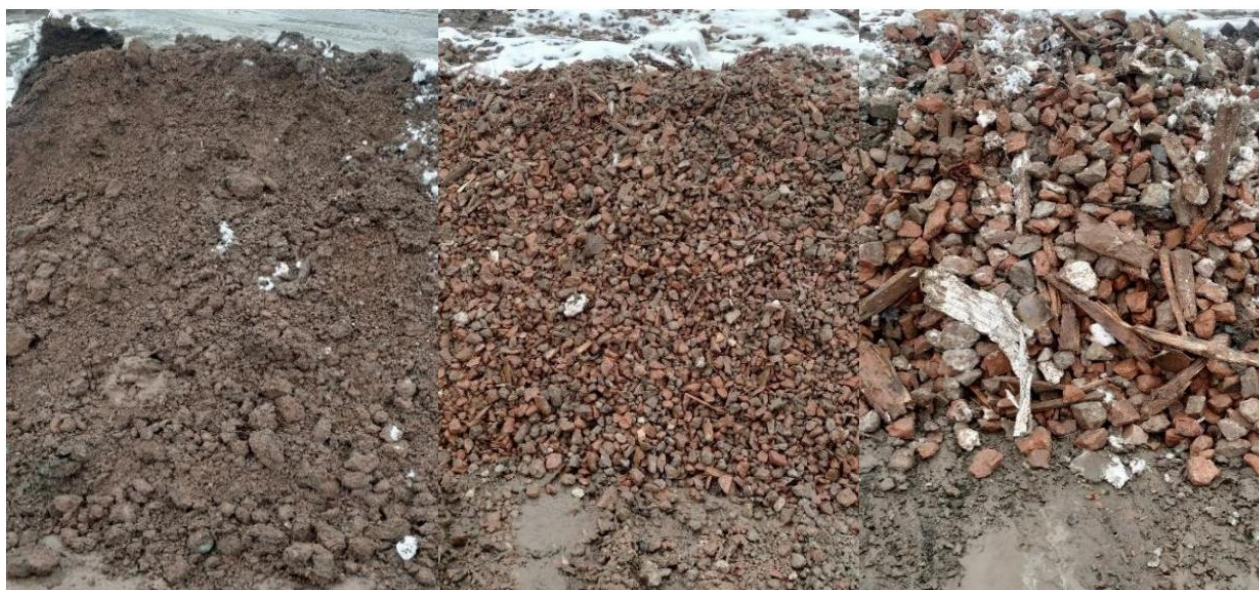
Obr. 3: Recyklát: frakce 0/8 mm (vlevo), frakce 8/32 mm (uprostřed), frakce 32/63 mm (vpravo).

- 0,2 tun vyseparovaný odpad příměsí (kovové trubky, plastové rámy, dřevo atd.),
- 5,5 tun frakce 0/8 mm,
- 2,5 tun frakce 8/32 mm,
- 1,8 tun frakce 32/63 mm.
