# Požár cisteren s benzenem

Hustopeče nad Bečvou, 28. 2. 2025

# Základní údaje o mimořádné události

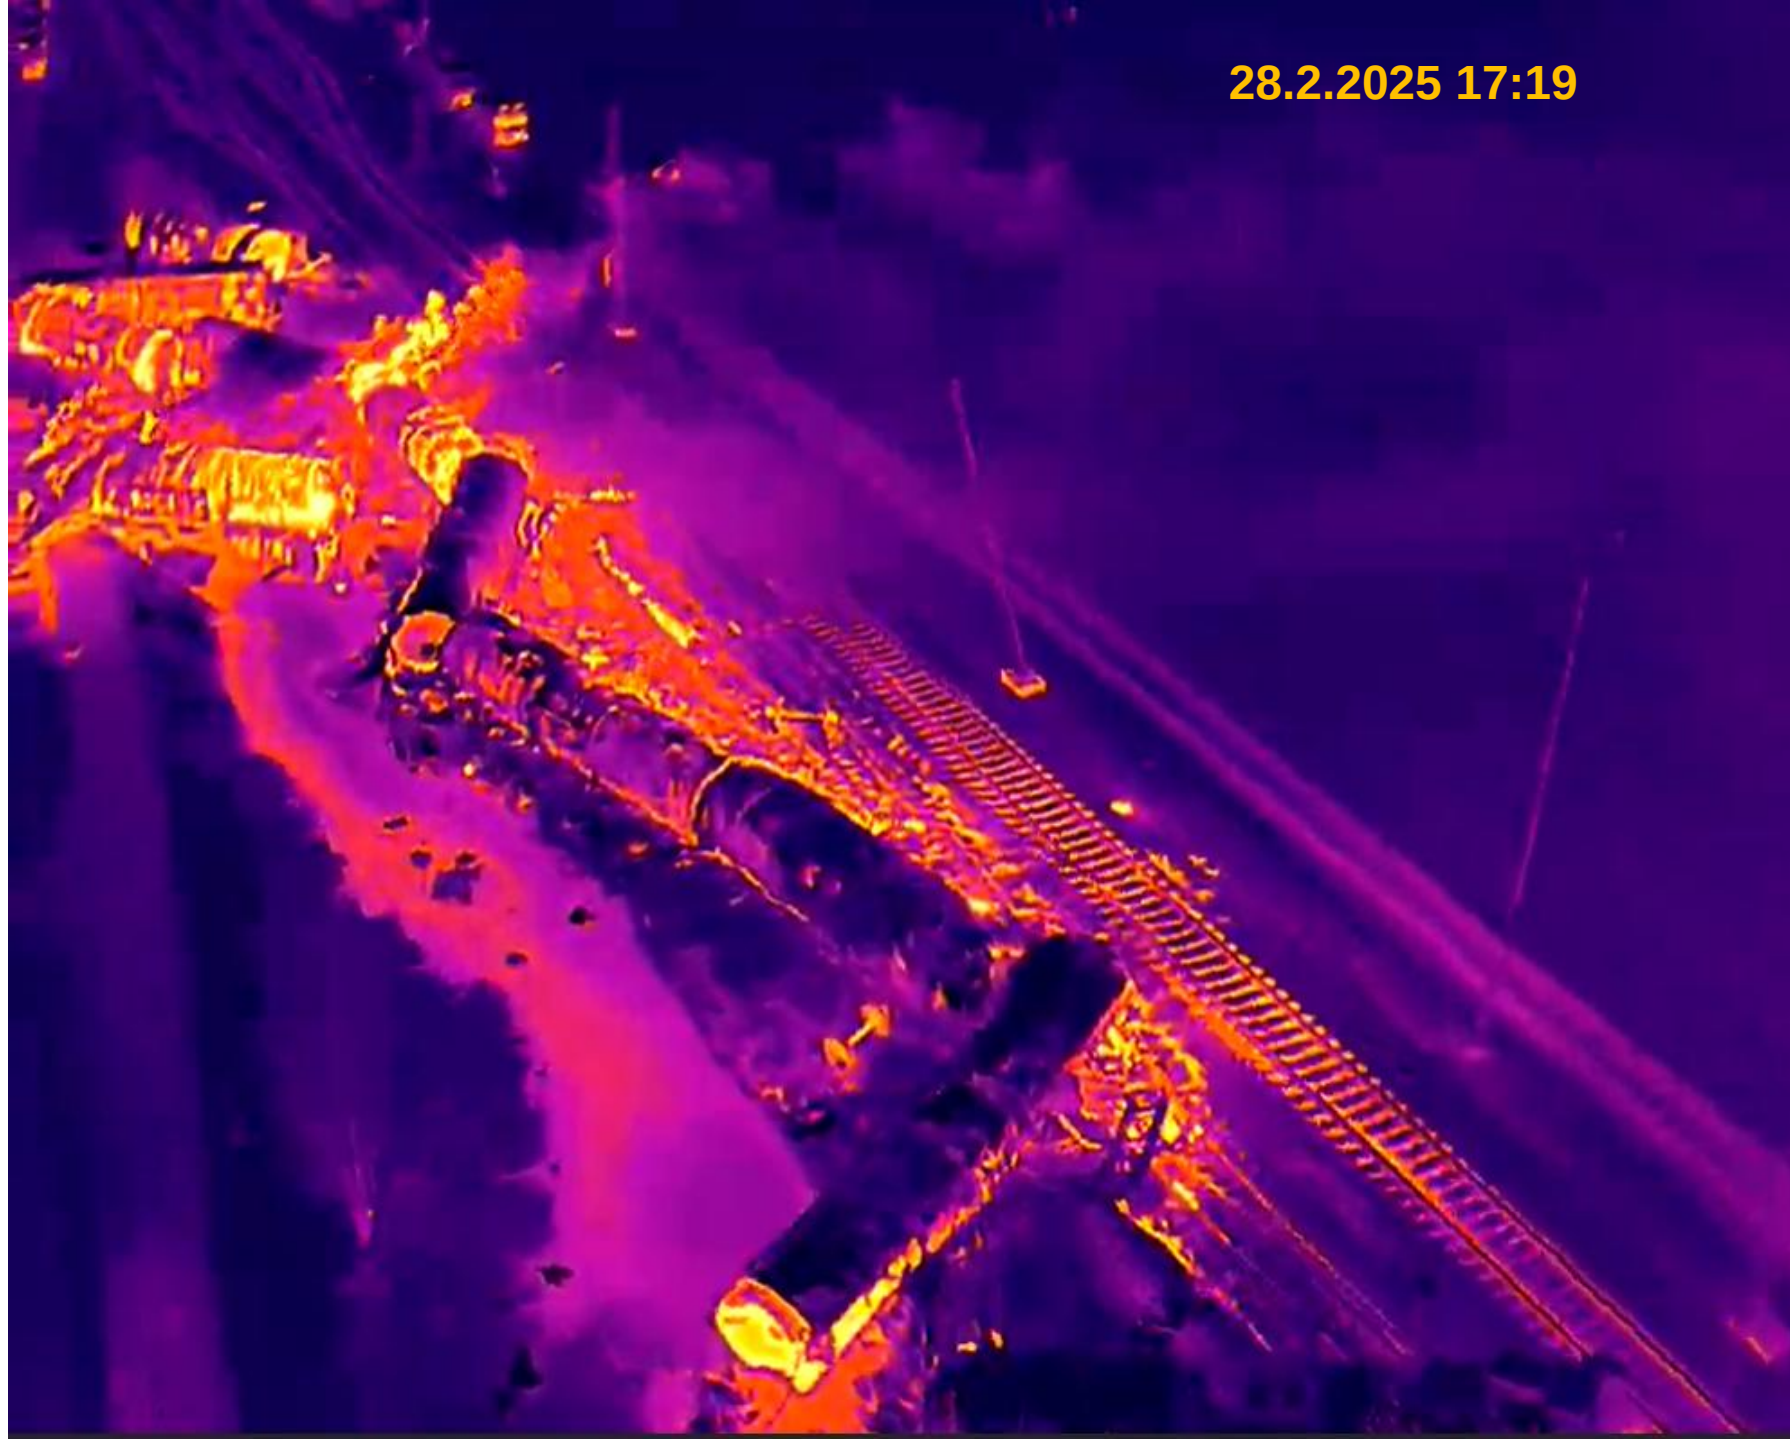
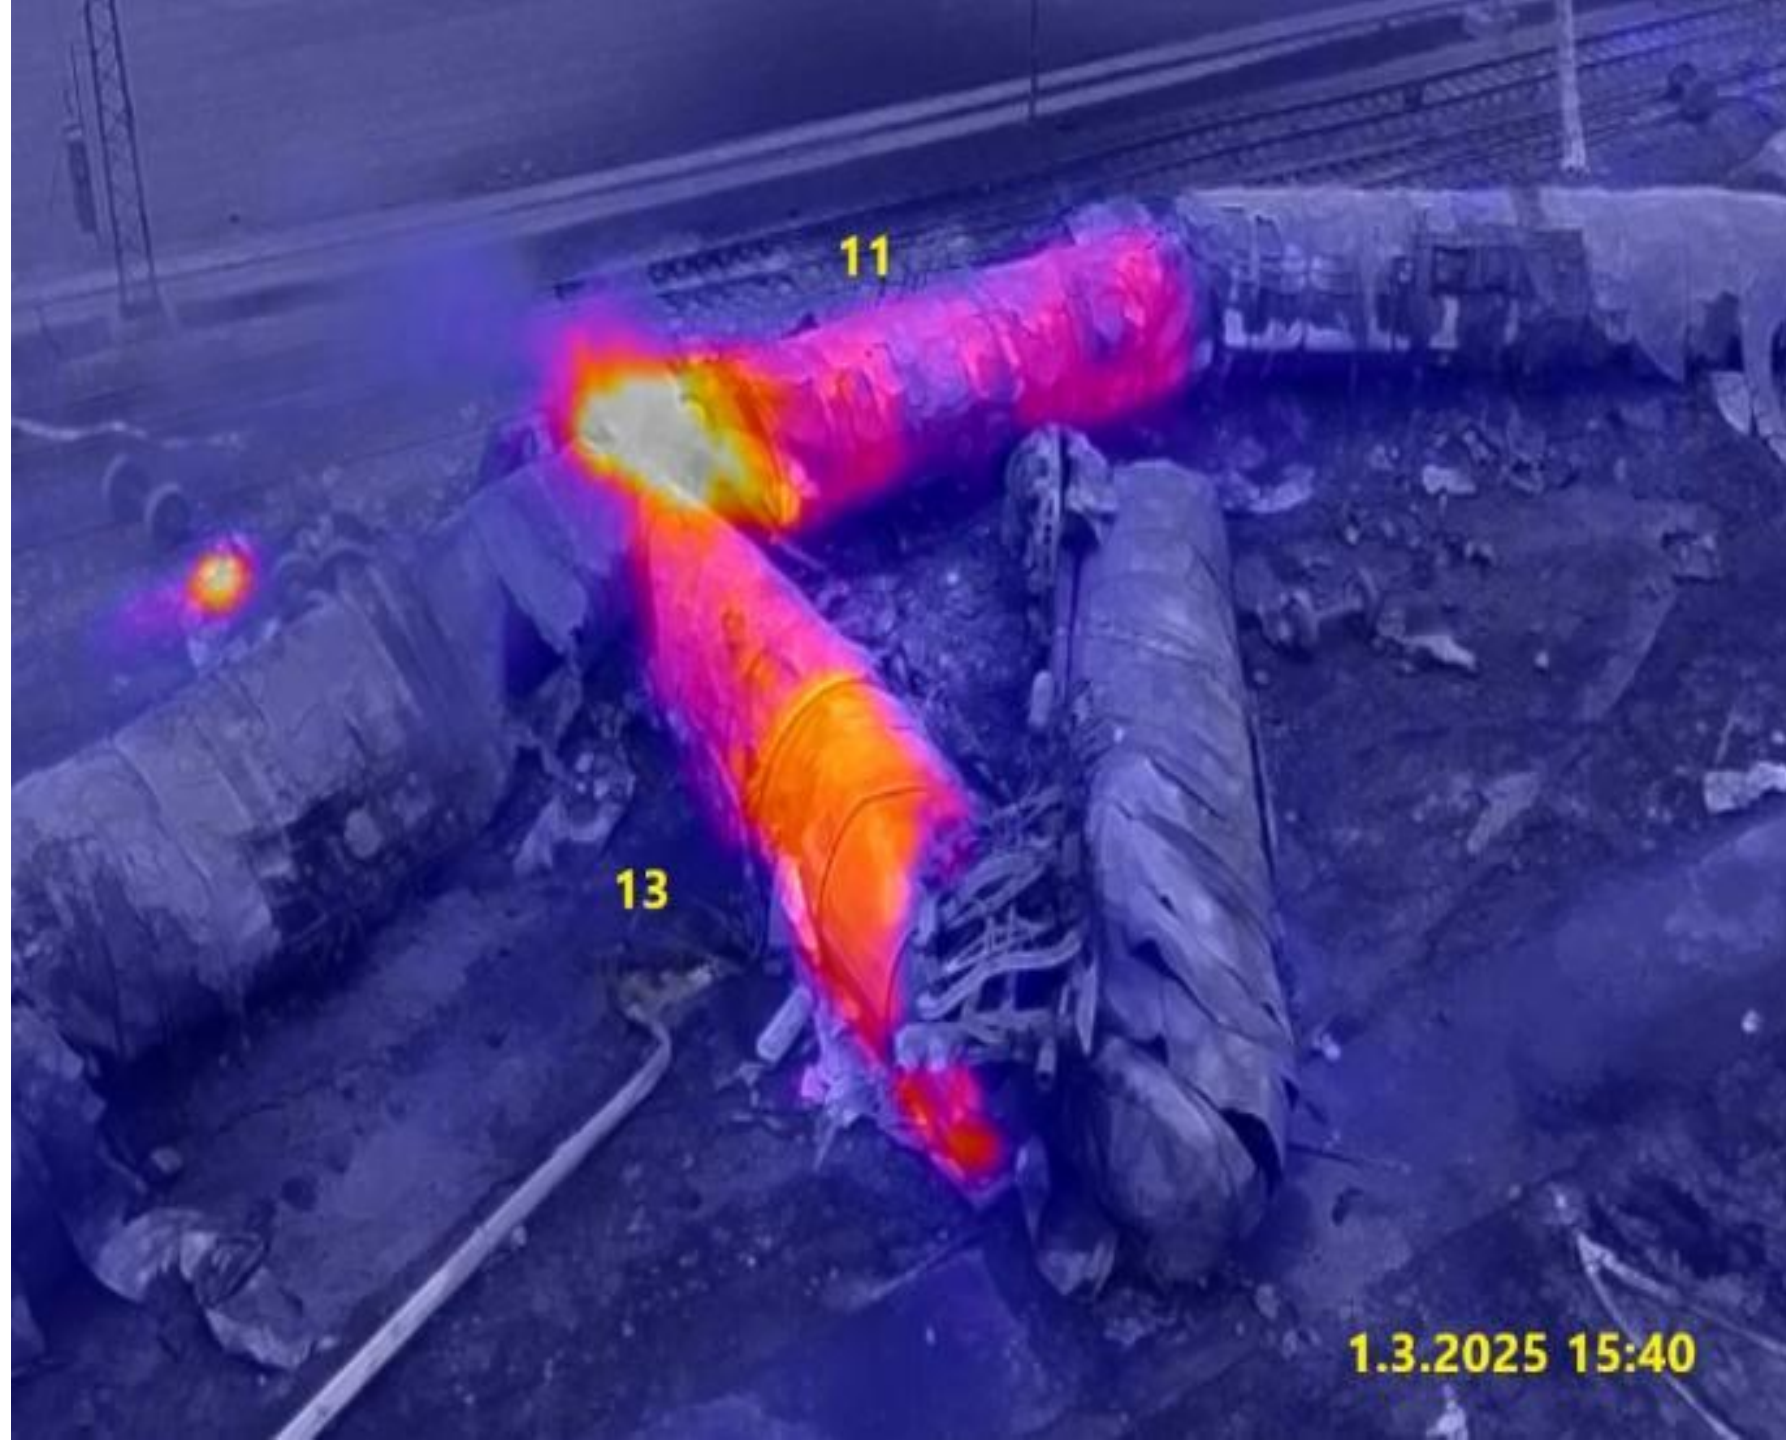
- Ochrana nezasažených vagonů
- Hašení a chlazení 3 hořících vagonů
- Usměrnění a korekce zplodin hoření
- Ochrana zasahujících hasičů
- Monitoring ovzduší
- Kontrolované vyhoření
