# Bezpečnost provozu technických zařízení pro úpravu bazénové vody - zahraniční zkušenosti

David Křivánek<sup>a,b</sup>, Luboš Kotecký<sup>a</sup>, Petr Trávníček<sup>c</sup>, David Marek<sup>b</sup>

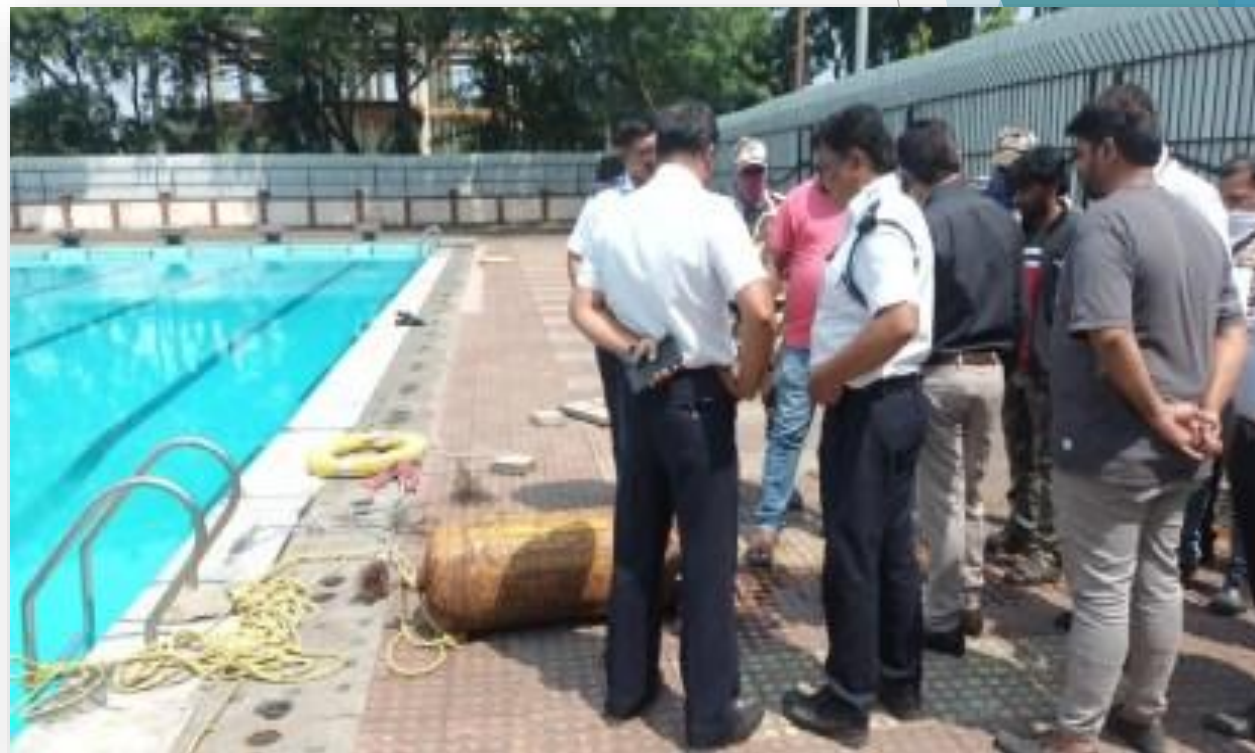
## Pimpri Chinchwad, městský bazén, Indie, říjen 2023

*Popis:* po ranním zahájení provozu ochranka zjistila únik chloru z technické místnosti a povolala záchranáře. Exponováno cca 20 plavců, z nichž 17 bylo převezeno do nemocnice s dušností, kašlem a podrážděním dýchacích cest. Lahev s chlorem byla hasiči vybavenými dýchací technikou uvolněna a ponořena do bazénu pro ochranu obyvatel v okolí areálu.

*Příčina:* koroze 100 kg lahve s chlorem, vznik trhliny způsobil masivní únik plynu

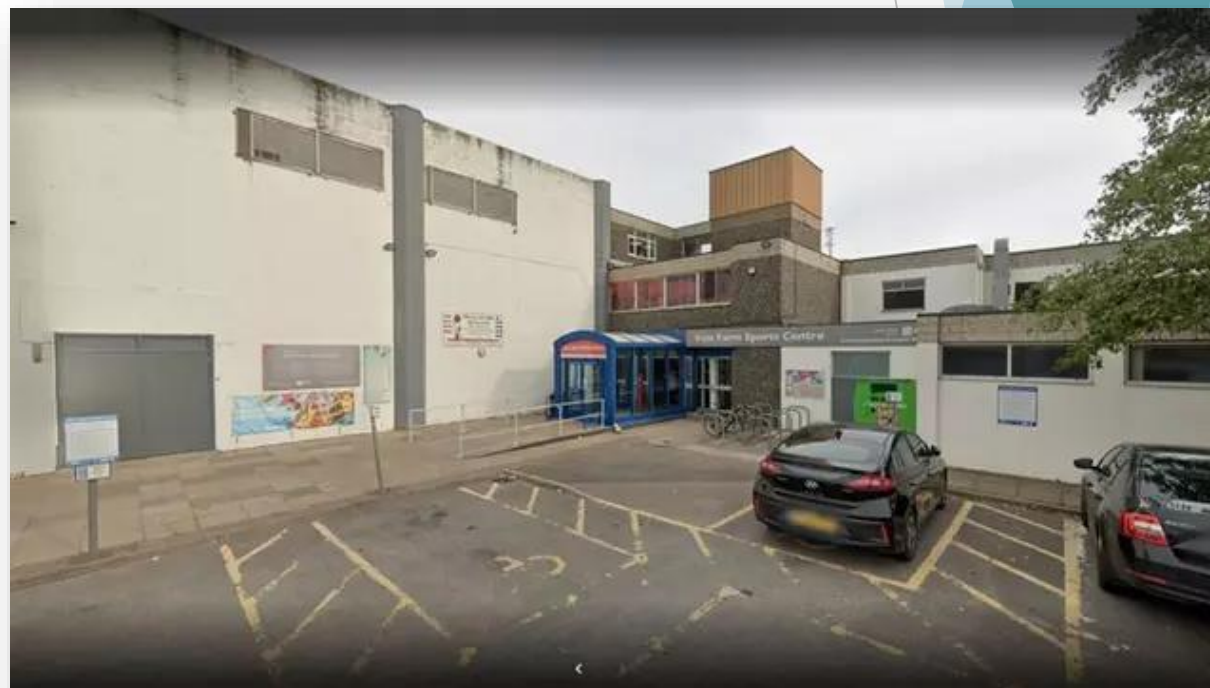
## Londýn, sportovní centrum Everyone Active ve Wembley, VB, srpen 2024

- ▶ *Popis události:* Jedenáct lidí převezeno preventivně po ošetření na místě do nemocnice. Devět dětí a dva dospělí. Dalších cca 150 lidí preventivně evakuováno, včetně uzavření přilehlé silnice. Únik chloru byl detekován v cvičném bazéně v přízemí této třípatrové budovy a nahlášen policii v 13:34. Prostor zajištěn přivolanými hasiči a dále ventilován 2 hodiny do doby naměření nulových hodnot. Centrum opět otevřelo v 16:00, cvičný bazén ponechán zavřený do druhého dne pro provedení zavedených bezpečnostních opatření.
- ▶ *Příčina:* nesdělena, předpoklad závady na technologii

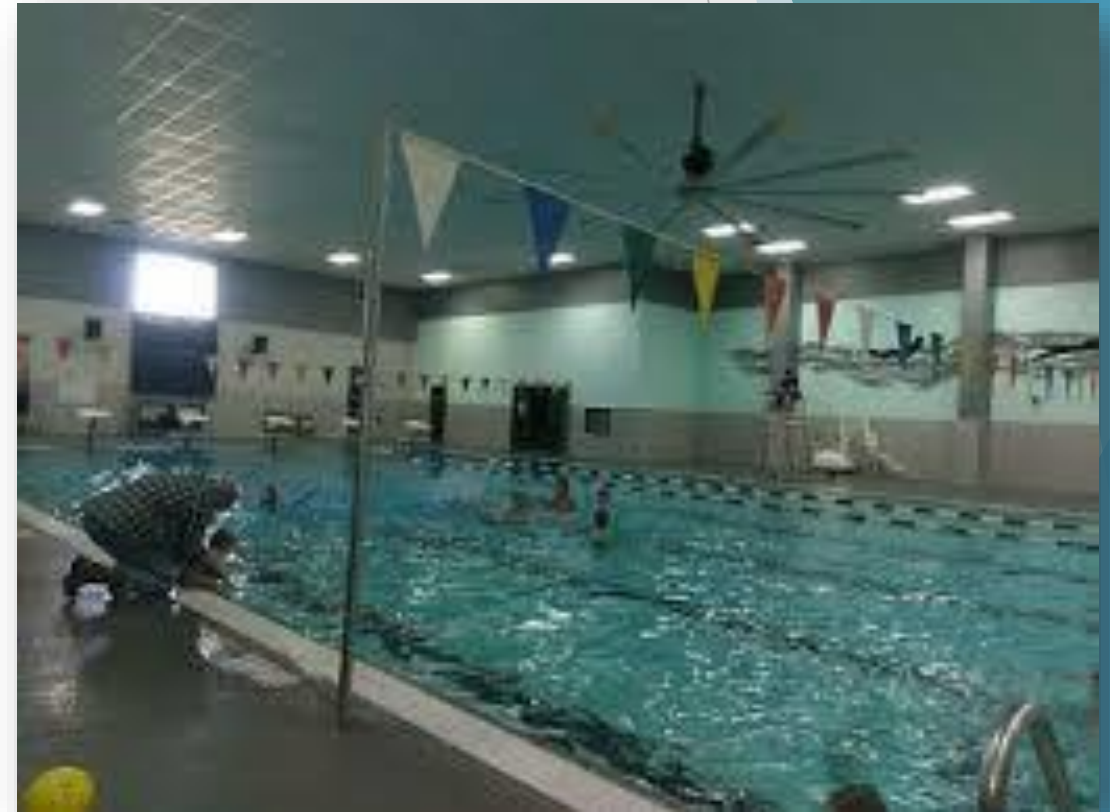
## Central City, Kentucky, Aquatic Exercise Pool, USA duben 2019

*Popis události:* K úniku chloru z technické místnosti došlo při hodině organizovaného cvičení seniorů. Vzhledem k omezeným evakuačním kapacitám bazénu a omezené mobilitě několika seniorů došlo k prodlevám při evakuaci (skoro 4 minuty) a intoxikaci seniorů i personálu, který pomáhal s evakuací. Intoxikace dále zjištěna i u poskytovatelů první pomoci ze záchranné služby. Evakuováno 50 osob, z toho 24 ošetřeno v nemocnici a z nich 7 hospitalizováno. 3 lidé mají dlouhodobé následky.

*Příčina:* řada pochybení v bezpečnostních postupech vedoucí k záměně zavedení plnicích hadic do zásobníků s chemií.

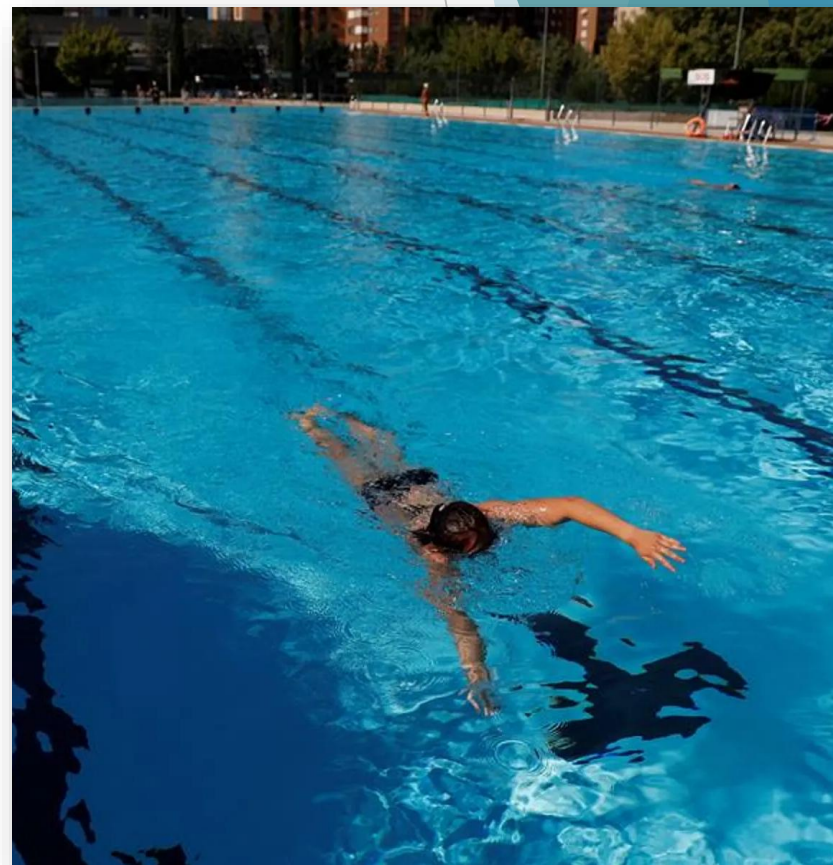
## Zaragoza, městský bazén Luna, Španělsko, červenec 2021

- *Popis:* složky IZS přivolány po výbuchu v technické místnosti a masivním úniku chloru do prostor venkovního bazénu. Jeden zaměstnanec vážně zraněn, druhý zemřel záhy po převozu do nemocnice. Evakuace cca 60 návštěvníků. Chlorem exponovány tři nezletilé osoby ve věku tři, sedm a devět let. Po ošetření v nemocnici propuštěny. Vyšetřování poukazuje na chybu lidského činitele při manipulaci s chemickými látkami.
- *Příčina:* chyba lidského činitele

- ▶ Absence "Fool-Proof" designu: Příklad z Luny je příkladem selhání v návrhu zařízení. Použití identických neoznačených plnicích ventilů pro dvě vysoce reaktivní a nekompatibilní chemické látky je chybou, která může vést k jejich záměně a vzniku nehody. Je vhodné využít princip Poka-yoke (zamezení chybám z nepozornosti), který by v tomto případě znamenal použití fyzicky nezaměnitelných spojek (různé velikosti, nebo tvaru), jež by nesprávné připojení znemožnily.

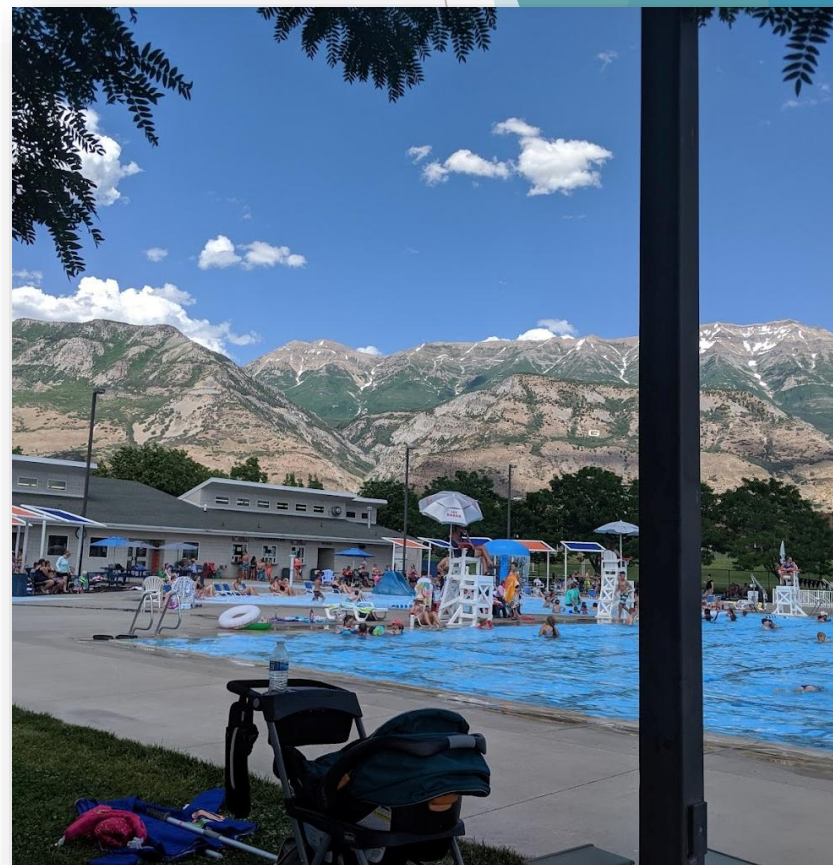
## Pleasant Grove, Veterans Memorial Pool, Utah, USA, červen 2019

- *Popis:* ve venkovním bazéně po poruše dávkovacího čerpadla chloru začal nadbytečný chlor unikat v plynném skupenství. Bylo postiženo cca 50 osob, převážně dětí. Exponovaní trpěli dýchacími potížemi, kašlem, krvácením z nosu, nevolnostmi, zvracením a ztrátou vědomí. Desítky lidí byly ošetřeny v okolních nemocnicích, nikdo nebyl v ohrožení života, někteří dle ošetřujících lékařů však mohou mít chronické dýchací potíže. Přes počáteční chaos situace zvládnuta.
- *Příčina:* porucha dávkovacího čerpadla chloru
